## Vicopisano 24-8-2021 - Sopralluogo area incendio 14-15 agosto 2021

A cura dello sportello di agroecologia Calci

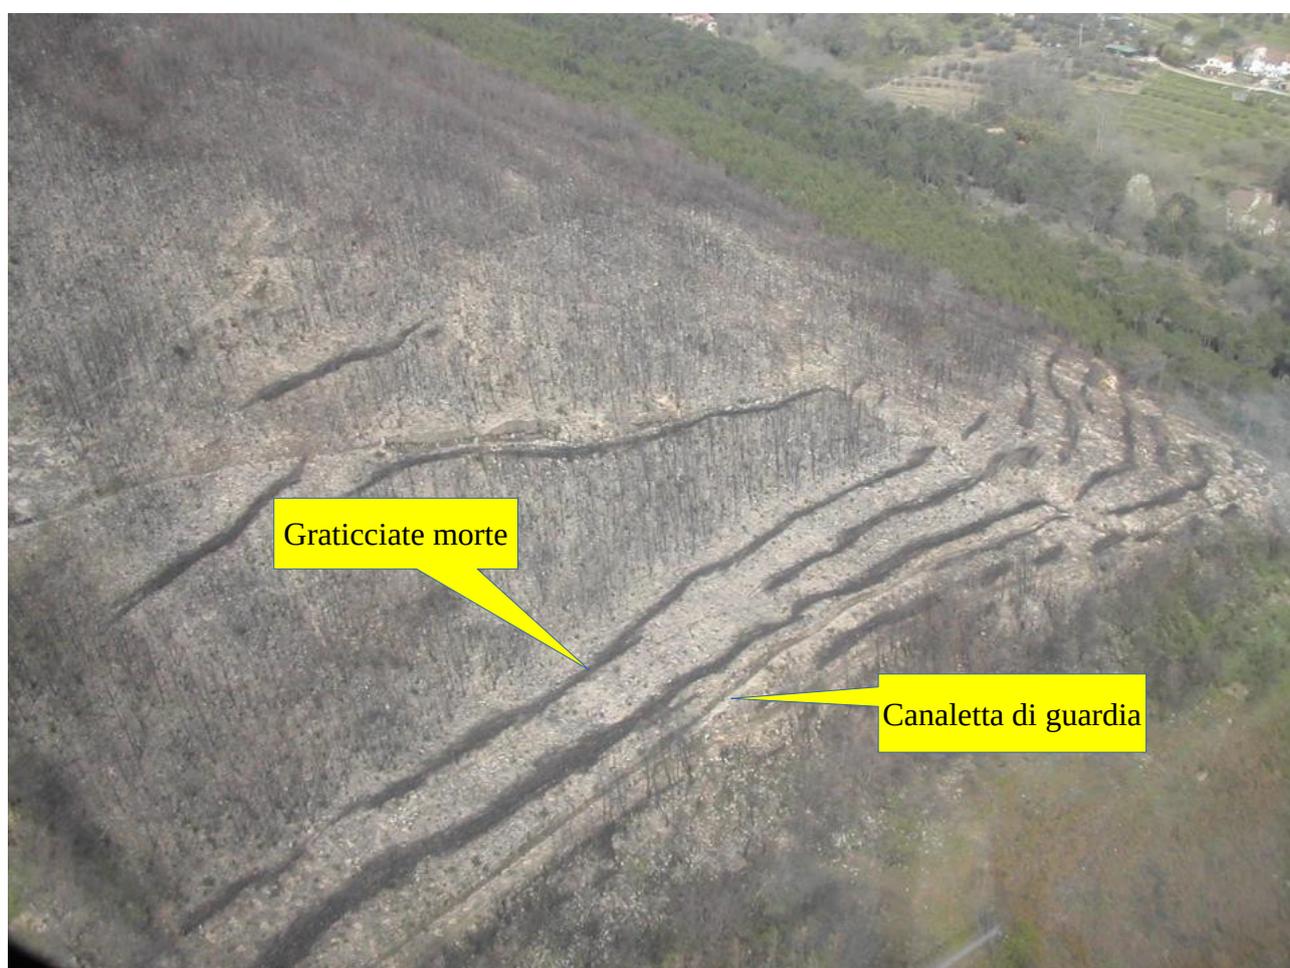
Schema visivo -lavori di salvaguardia a seguito dell'incendio di Vicopisano 2007

-Realizzazione di graticciate morte trasversali alle linee di massima pendenza utilizzando il materiale vegetale bruciato al fine del trattenimento del detrito che potrebbe ostruire le canalette di guardia

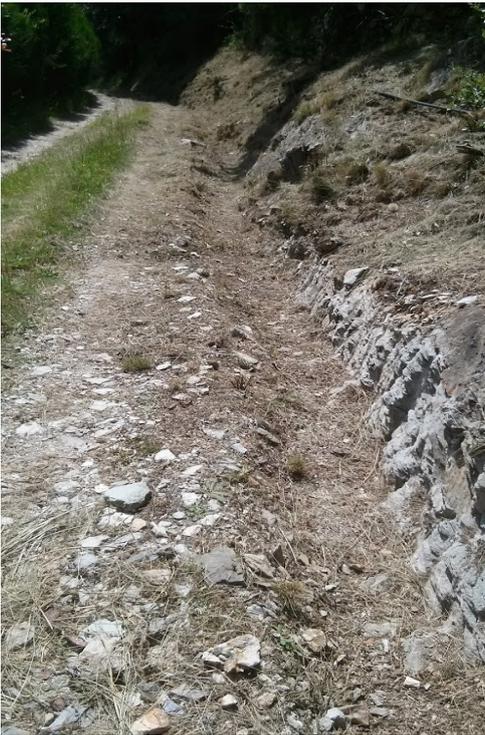
Dal sopralluogo è emerso altresì che sono presenti strade poderali e forestali ad alta pendenza prive di canalizzazioni, sia trasversali che longitudinali, che possono concentrare afflussi di acque, non solo sui terrazzamenti, ma anche su strutture abitative o di servizio.

Schema visivo di una corretta regimazione delle acque in una strada poderale

-Realizzazione di idonea regimazione idraulica longitudinale e trasversale mediante canalette di sottoscarpa e bastirovesci di scarico trasversali in corrispondenza degli impluvi o canalizzazioni. Si consiglia di realizzare delle graticciate o briglie in corrispondenza dello scarico della regimazione al fine di contenere la velocità di corrivazione delle acque e trattenere il detrito trasportato
