Analisi storica del Sistema idraulico-forestale del Monte Pisano Interventi di ripristino delle aree percorse da incendio

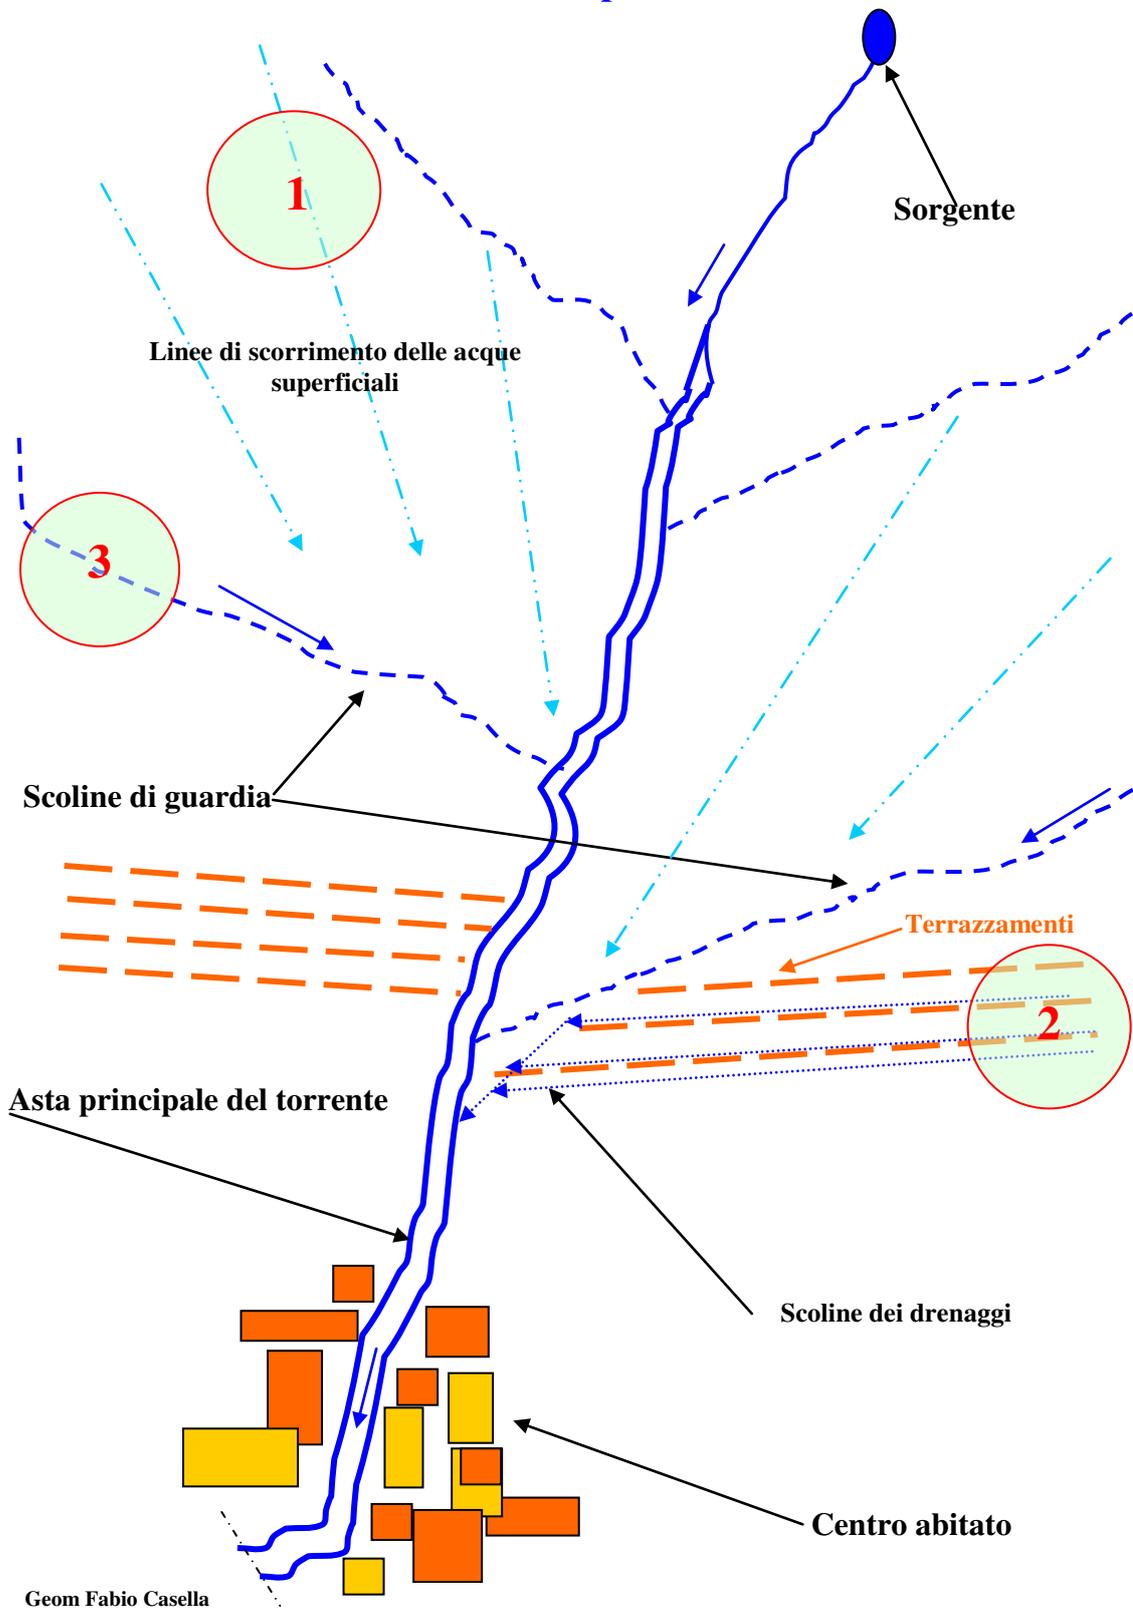
Schema tipo

Sistema scolante del Monte Pisano

Come ben si evidenzia nello schema tipo, la maggiore preoccupazione ,quando siamo di fronte a terreni percorsi da incendio,è quella di salvaguardare i centri abitati e le relative strutture che si trovano a valle.

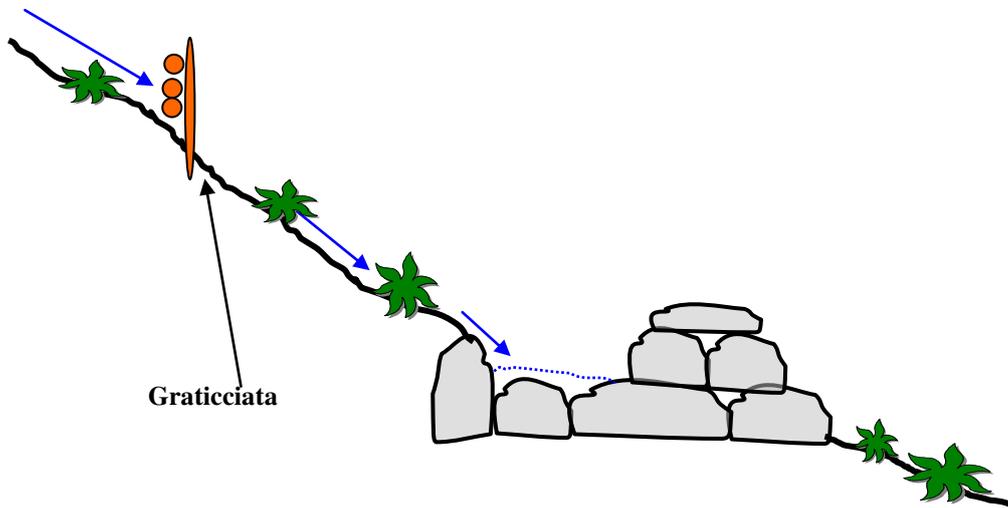
Particolari n° 1-3

Sistemazioni idraulico forestali con graticciate morte o fascinate trasversali alle linee di massima pendenza per la salvaguardia delle pendici dall'erosione e scoline con arginatura in pietra

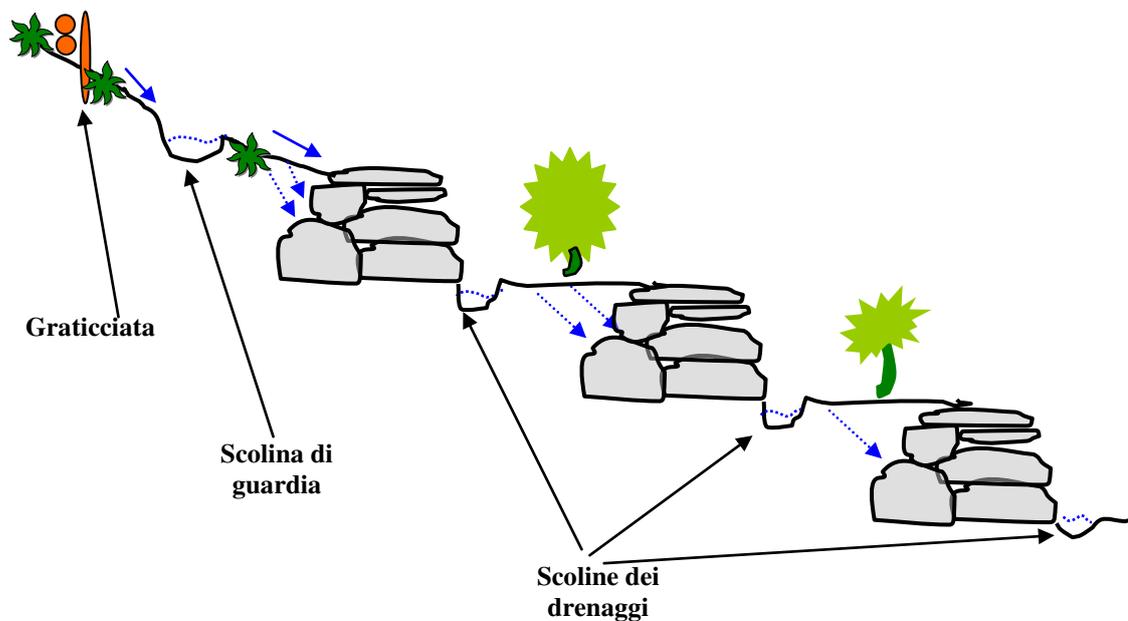
Particolare n° 2

Sistemazioni a terrazza con muri a secco e sistema drenante

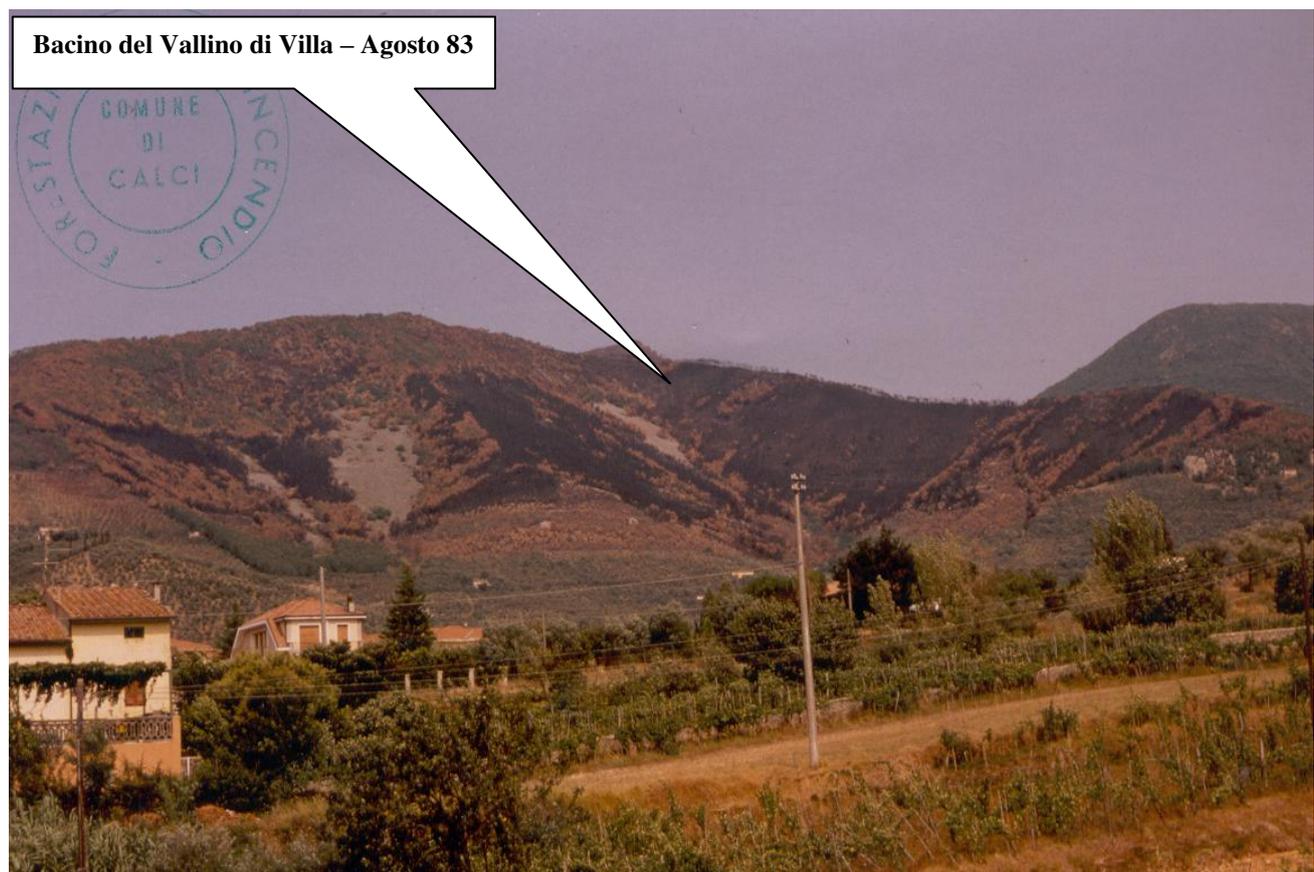
Il 22 agosto 1983 , l'intero bacino del Vallino di Villa , percorso da incendio appena 20 giorni prima fu devastato da un'alluvione a seguito di un temporale di soli 20 minuti.

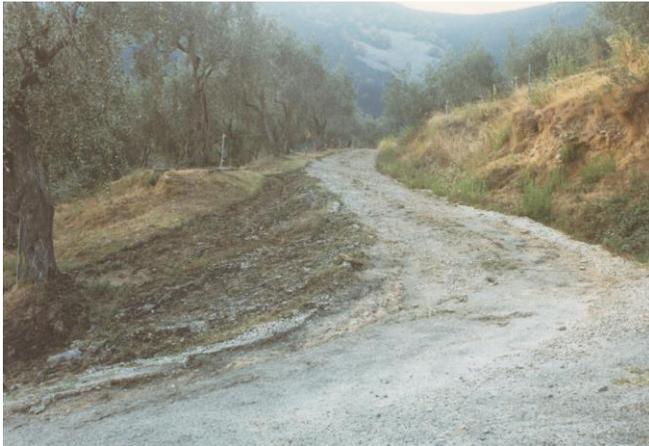
Calci - Loc. Pagliarelli incendio agosto 97

Pochi giorni dopo tememmo il ripetersi del disastro del 1983 per un temporale che fortunatamente ebbe una durata di appena cinque minuti, ma che nelle aree non ancora bonificate produsse gli effetti che possiamo notare in questa foto:

Si nota molto bene l'erosione della sede stradale e l'area di scorrimento delle acque che da la proporzione della quantità affluita nell'area sottostante l'incendio.

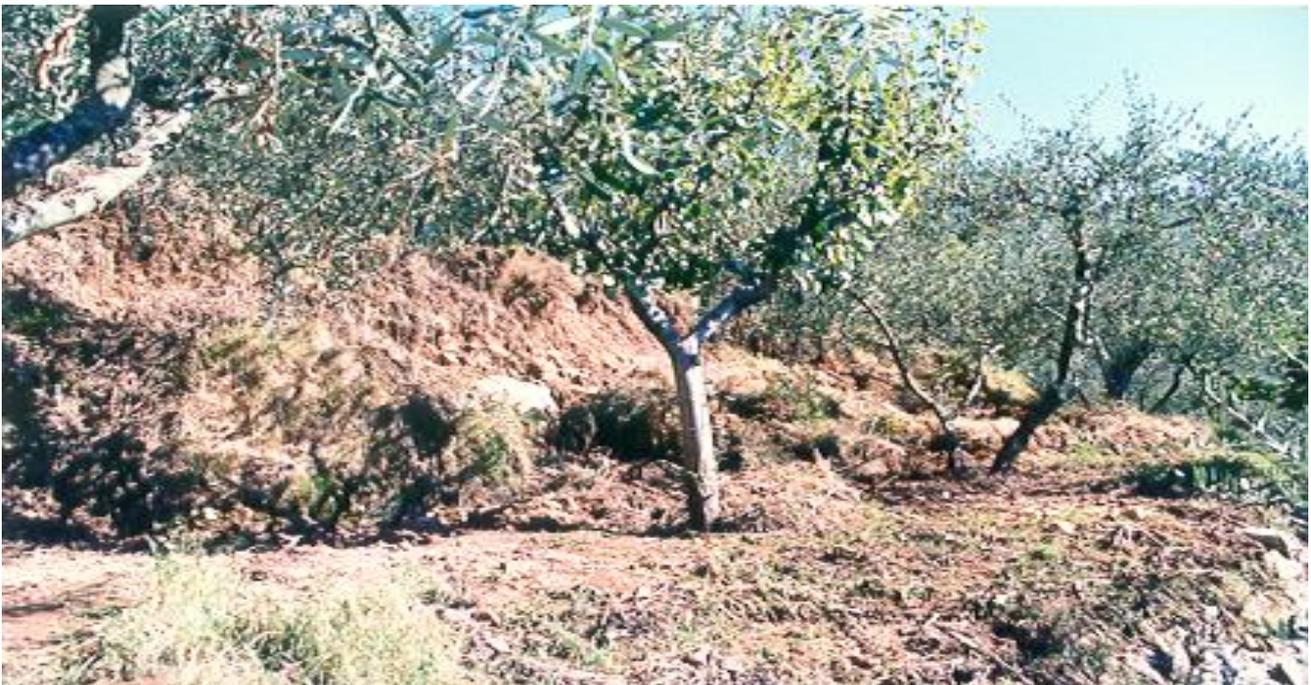
Calci Loc. Par di Rota incendio agosto 97

Dalla foto successiva si nota l'unico smottamento con distruzione dei terrazzamenti sopravvenuto nella sola porzione di territorio dove, per motivi di tempistica, non eravamo ancora intervenuti.

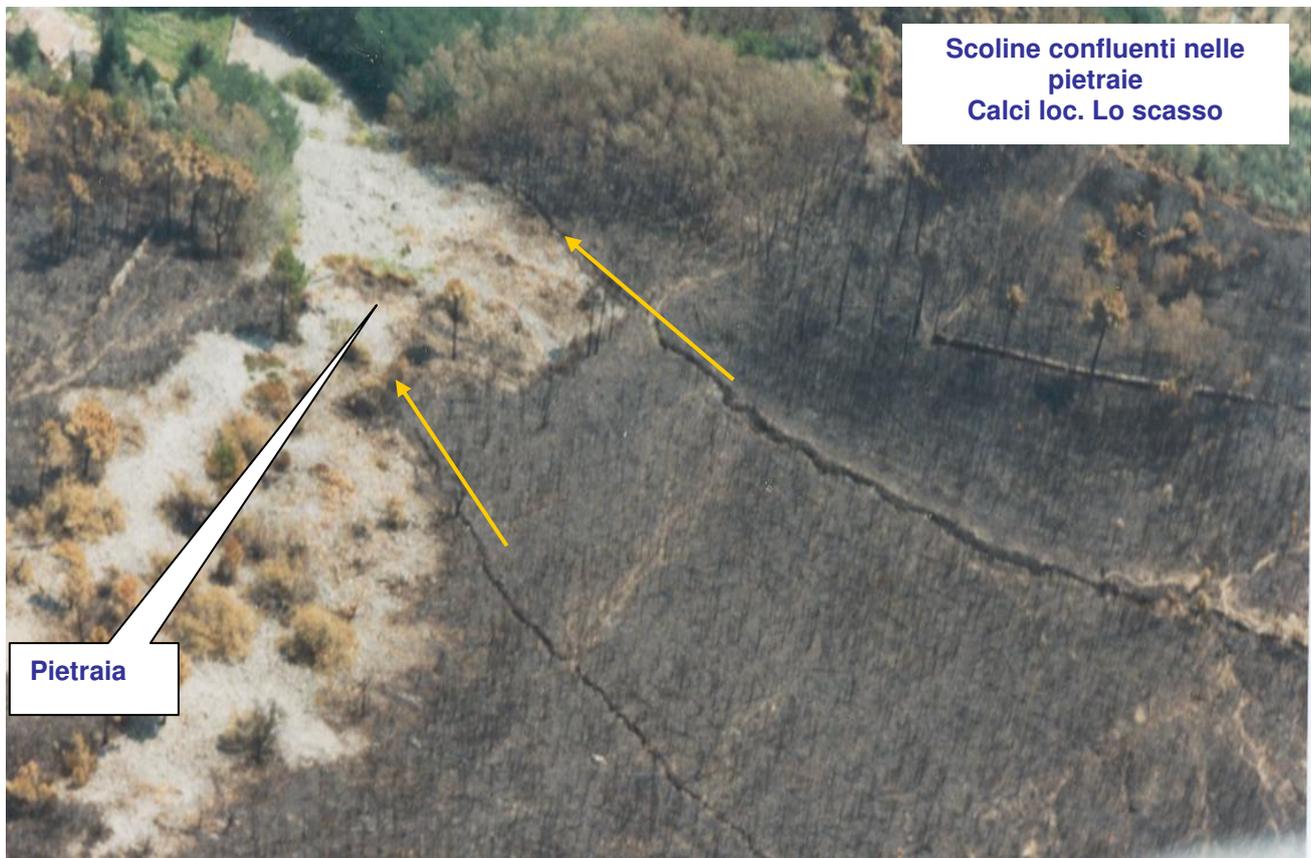
Calci - Loc. Lo scasso incendio agosto 97

Il lavoro di ripristino iniziò attraverso un monitoraggio capillare del territorio, con sopralluoghi in campagna e con una ricognizione aerea in modo da individuare con precisione il vecchio reticolo idrico che risultava ancora visibile anche se ormai interrato. Dalla ricognizione emerse che buona parte delle scoline di guardia a giropoggio confluivano nelle pietraie, distese di inerti ciclopici naturali altamente permeabili, che avrebbero consentito di ricevere grosse quantità di acqua senza pericolo di frane o smottamenti.

Altre scoline confluivano direttamente negli impluvi principali, che tra l'altro risultavano ormai abbandonati da anni. Invasi da vegetazione di alto fusto, molto pericolosa per possibili intasamenti dell'alveo in corrispondenza di ponti o restringimenti artificiali, proprio nell'83 questa situazione fu la causa principale dei danni alle frazioni a valle.

Dalle foto si evidenziano chiaramente questi aspetti:

Quindi il primo lavoro intrapreso fu proprio quello del ripristino delle antiche canalette e in contemporanea furono ripulite dalla vegetazione tutte le aste torrentizie principali compreso quelle a valle fino alla confluenza con l'Arno. In corrispondenza di due ponti, nel centro abitato, fu necessaria la rimozione dei detriti per riportare la luce del torrente a livelli di sicurezza.

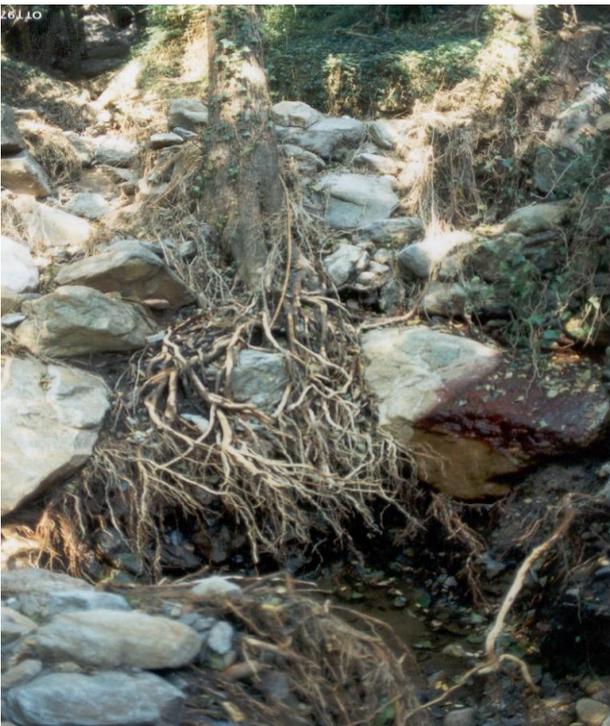
Calci – Vallino di Villa incendio agosto 97

Torrente completamente dissestato dalle acque, si evidenziano chiaramente le radici di una pianta di alto fusto posta a margine dell'alveo.
Calci loc. Vallino di Villa

Nonostante tutto il lavoro intrapreso, comunque, in un successivo periodo, è stato necessario intervenire anche all'interno delle aste principali dei torrenti per ripristinare le briglie che erano state distrutte dal primo anno di pioggia.

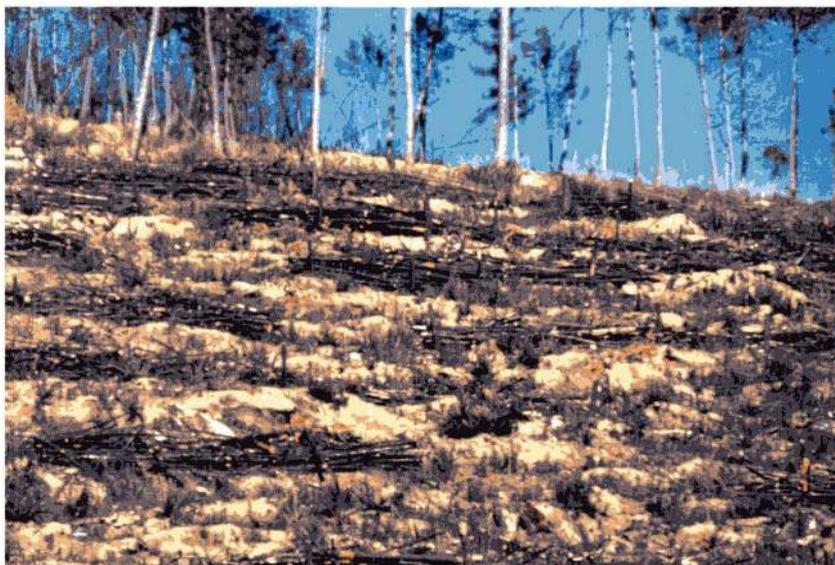
Buti loc. Quadonica
**Esperienza di consolidamento
terreno percorso da incendio
mediante realizzazione di
fascinate e palizzate miste legno
pietra.**

L'esperienza di questa prima grossa operazione di consolidamento ha consentito, l'anno successivo, di gestire l'emergenza sul territorio di Buti consolidando interamente una pendice sovrastante la frazione di Quadonica che a distanza ormai di 8 anni risulta stabile e con una ricrescita di soprassuolo più che sufficiente al mantenimento della sicurezza delle strutture civili site a valle dell'area in oggetto.
